**ΕΛΛΗΝΙΚΗ ΔΗΜΟΚΡΑΤΙΑ
ΝΟΜΟΣ ΧΑΛΚΙΔΙΚΗΣ
ΔΗΜΟΣ ΝΕΑΣ ΠΡΟΠΟΝΤΙΔΑΣ
Δ/ΝΣΗ ΤΕΧΝΙΚΩΝ ΥΠΗΡΕΣΙΩΝ**

Έργο:	Έργα αποκατάστασης του οδικού δικτύου Σήμαντρα - Πορταριά (έως τον κόμβο με την Ε.Ο. Ν. Μουδανιών - Ν. Τρίγλιας)
Αρ. Μελ.:	29/2022
Προϋπολογισμός:	4.700.000,00€
Χρηματοδότηση:	Ίδιοι Πόροι
CPV:	45233226-9

ΤΕΧΝΙΚΗ ΠΕΡΙΓΡΑΦΗ

ΟΚΤΩΒΡΙΟΣ 2022

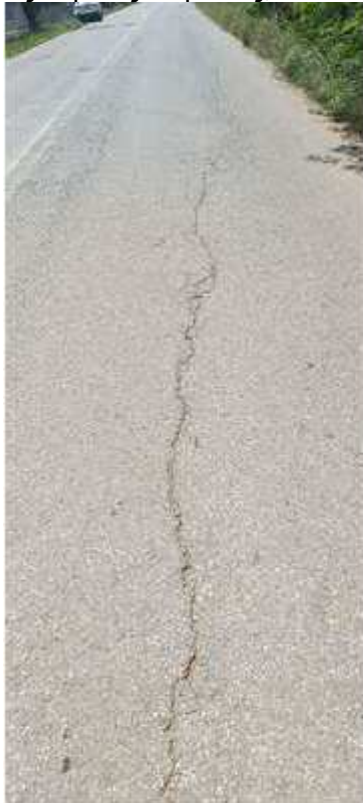
Φωτ1. Ρηγμάτωση στη λωρίδα κυκλοφορίας

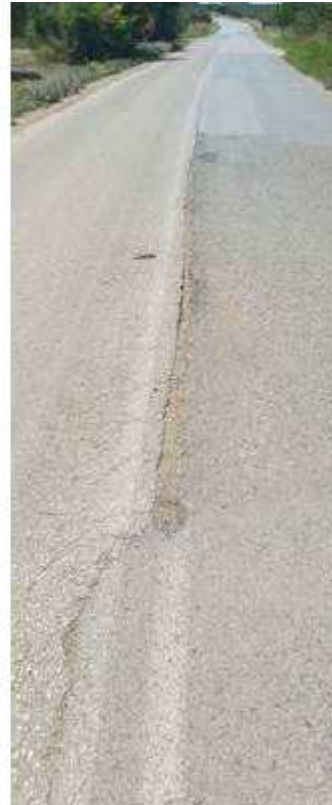
Φωτ2. Ρηγμάτωση και εκτεταμένη αποσάθρωση στο κέντρο της οδού

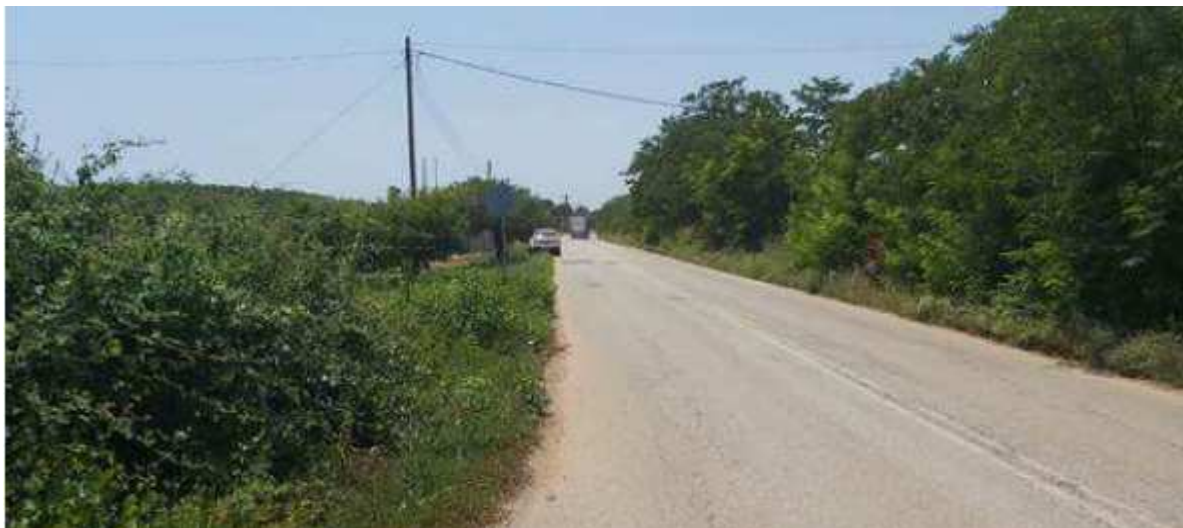
Φωτ.3 Αυλακώσεις που λόγω της πολυκαιρίας έχουν επιφέρει εκτεταμένες ρηγματώσεις στον ασφαλτοτάπητα

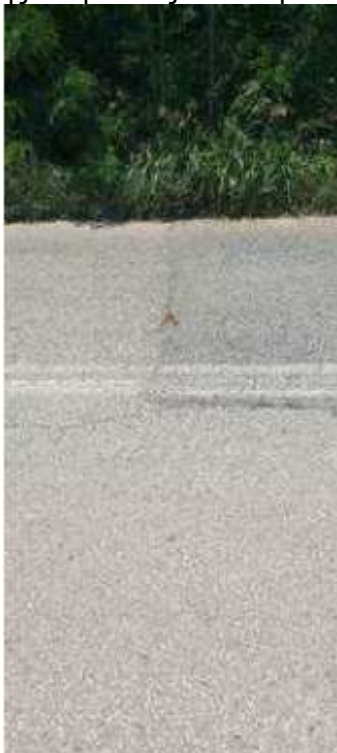
Φωτ.4 Λείανση των αδρανών του ασφαλτικού.

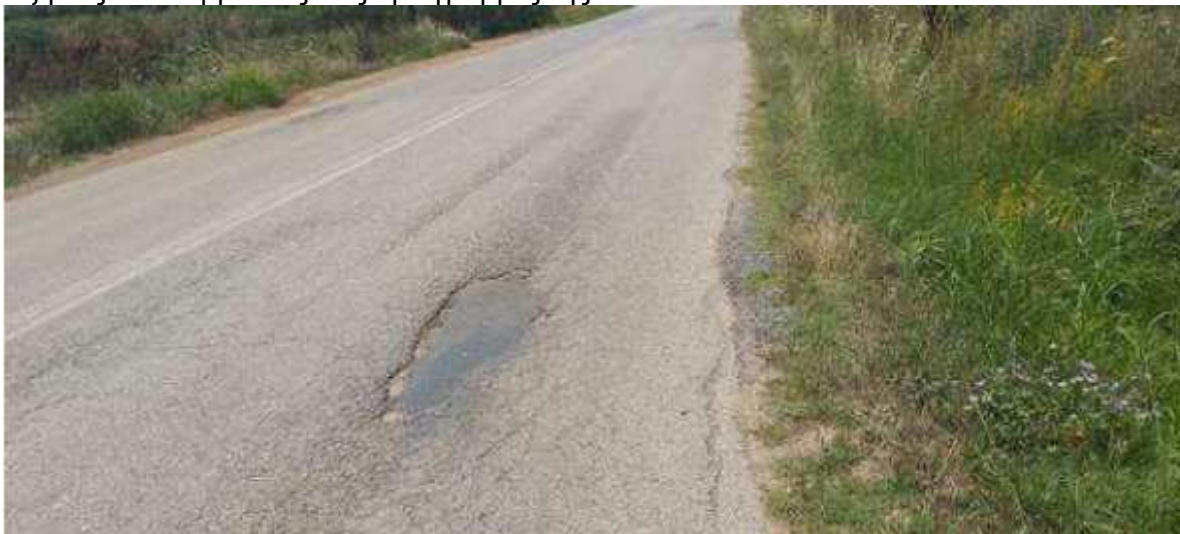
Φωτ.5 Ρηγμάτωση - καθίζηση - διάβρωση στην οριογραμμή της οδού.

Γενικότερα και όσον αφορά τα ερείσματα της οδού, αυτά είναι πρακτικά ανύπαρκτα, ενώ φερτά υλικά έχουν συσσωρευτεί στις οριογραμμές του οδοστρώματος, με αποτέλεσμα να μην παροχετεύονται επαρκώς τα επιφανειακά ύδατα από την οδό.

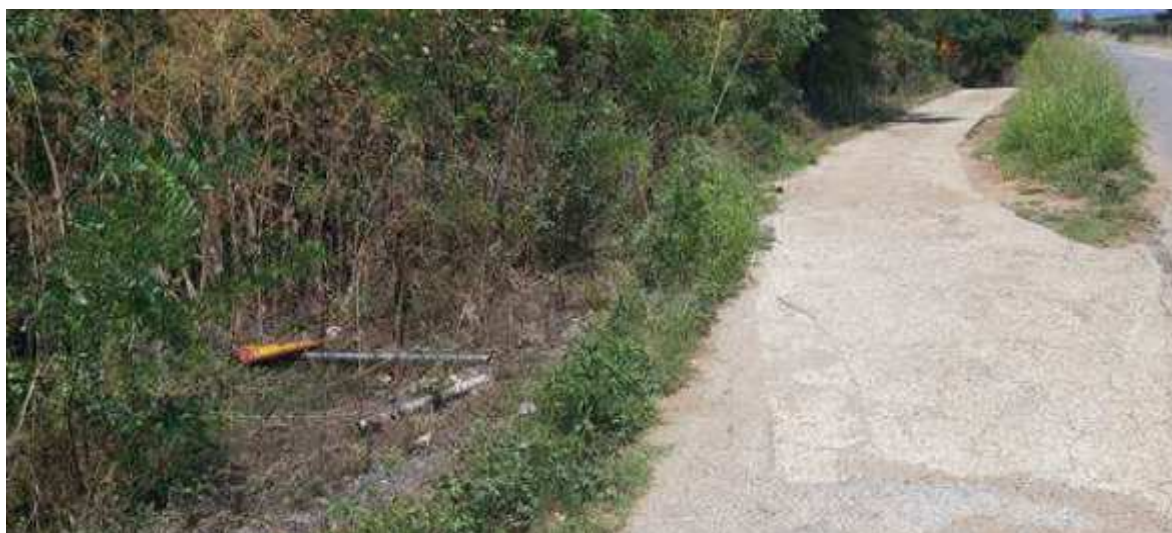
Φωτ. 6 Κατεστραμμένες πινακίδες κατά μήκος του οδικού τμήματος.

Η δε οριζόντια σήμανση είναι απαραίτητο να επανεφαρμοστεί σε όλο το μήκος του υπό μελέτη τμήματος λόγω σημαντικής φθοράς (βλ. ως άνω φωτογραφία).

Επειδή όπως αναφέρθηκε νωρίτερα στο συγκεκριμένο οδικό τμήμα η σήμανση είναι γενικά επαρκής, δεν προβλέπεται η τοποθέτηση νέας, πλην πινακίδων Κ-2α και Κ-2δ (επικίνδυνη στροφή αριστερά ή δεξιά αντίστοιχα). Επίσης, απαραίτητο κρίνεται να αντικατασταθούν οι φθαρμένες πινακίδες.

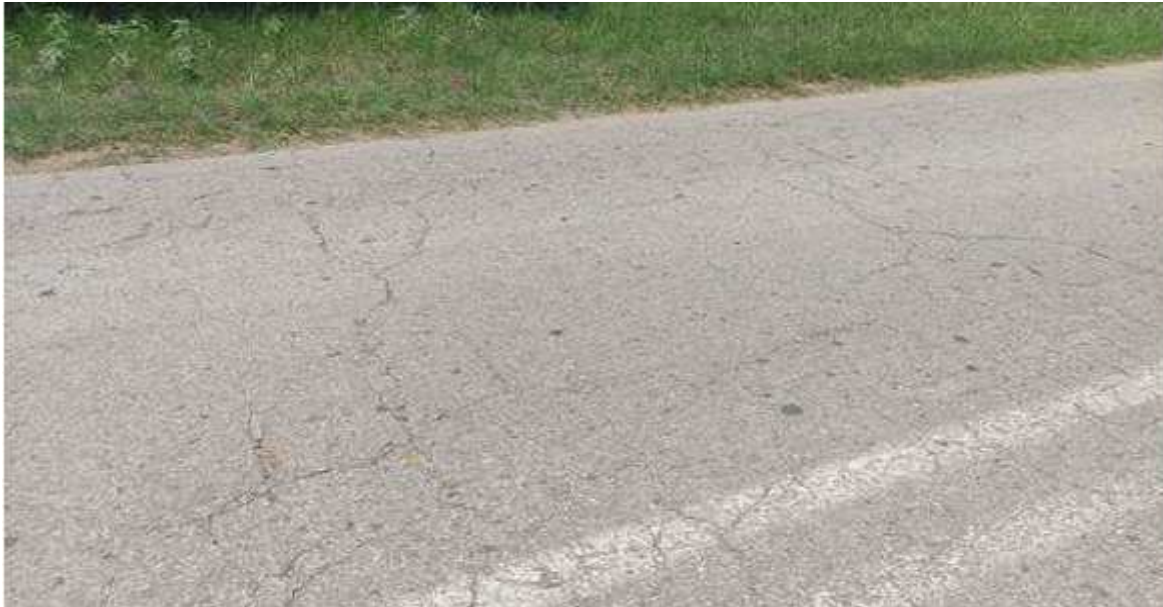
Φωτ. 7 Εγκάρσιες και διαμήκεις ρηγματώσεις ευρείας κλίμακας.

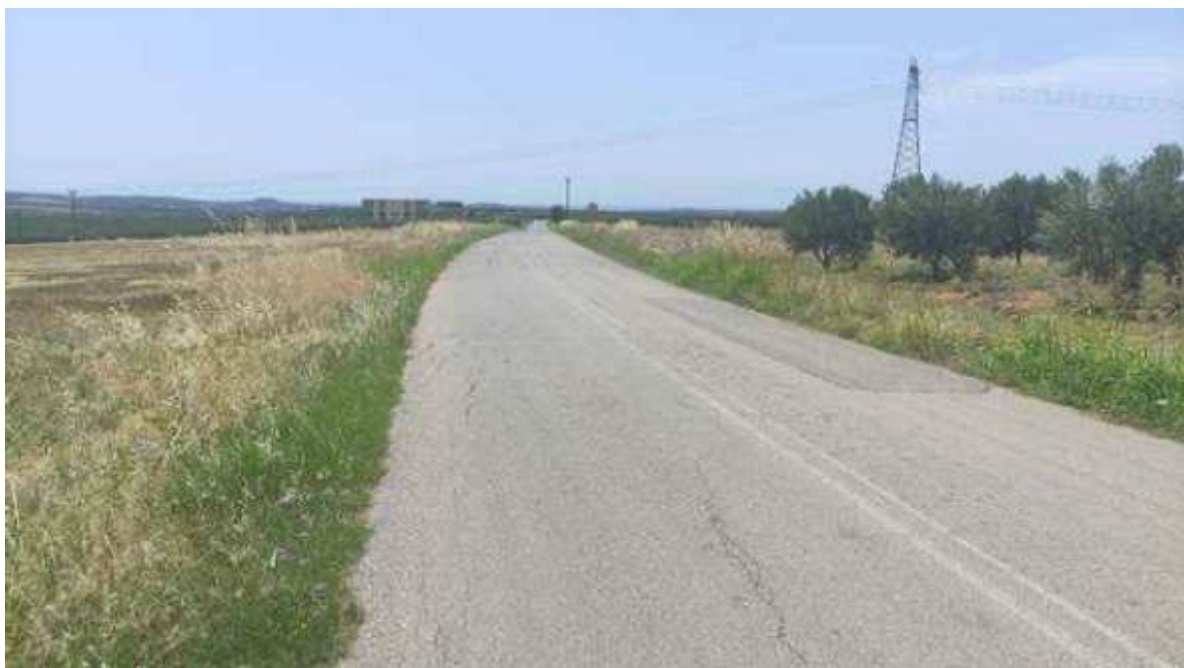
Φωτ. 8 Εγκάρσιες και διαμήκεις ρηγματώσεις ευρείας κλίμακας.

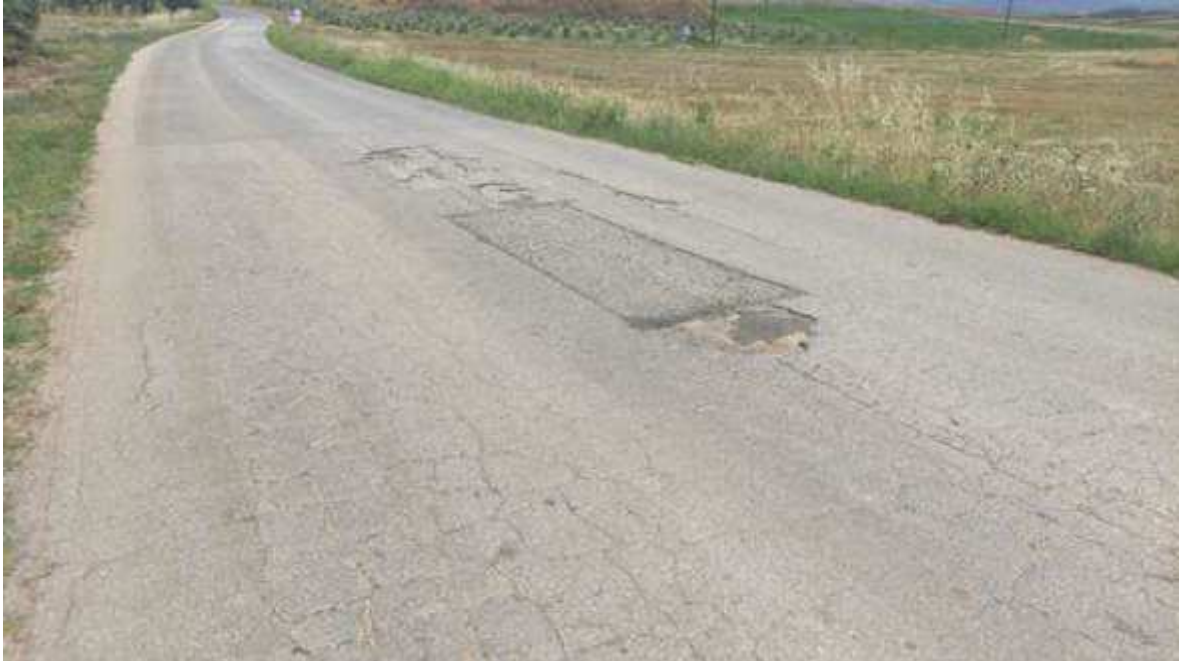
Φωτ. 9 Φθορές (λακούβες) με συνεχή απώλεια της επιφανειακής στρώσης.

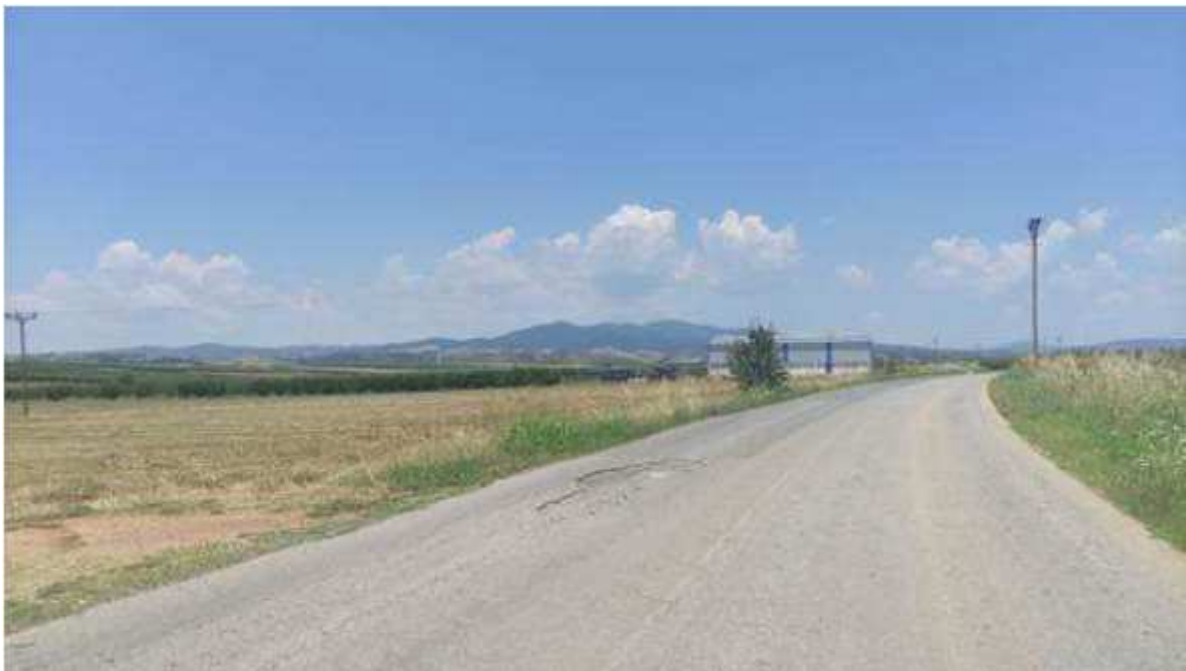
Φωτ. 10 Θέσεις απώλειας της επιφανειακής στρώσης.

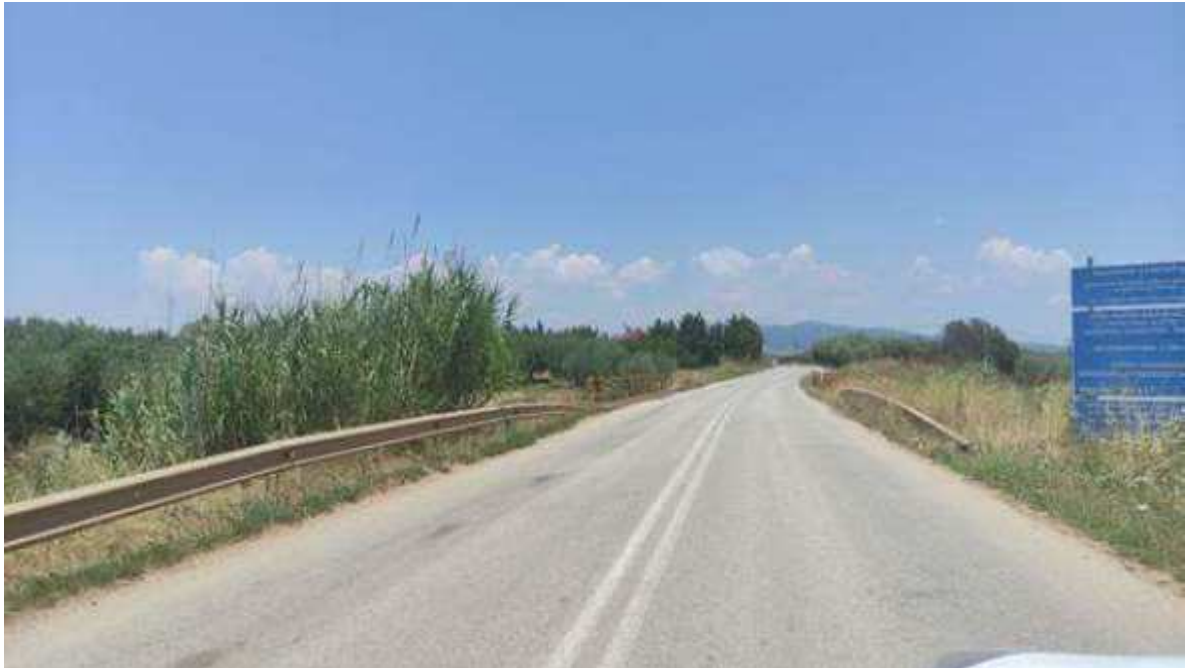
Φωτ. 11 Εμφανείς αυλακώσεις λόγω παραμόρφωσης του τάπητα.

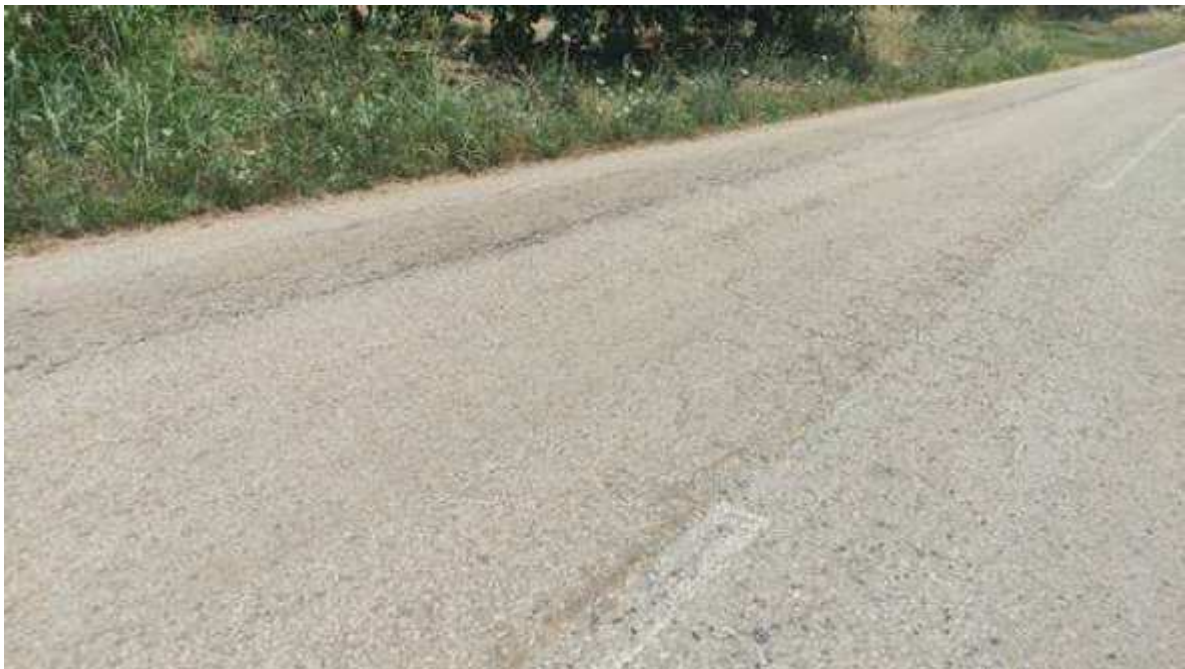
Φωτ. 12 Λείανση των αδρανών του ασφαλτικού.

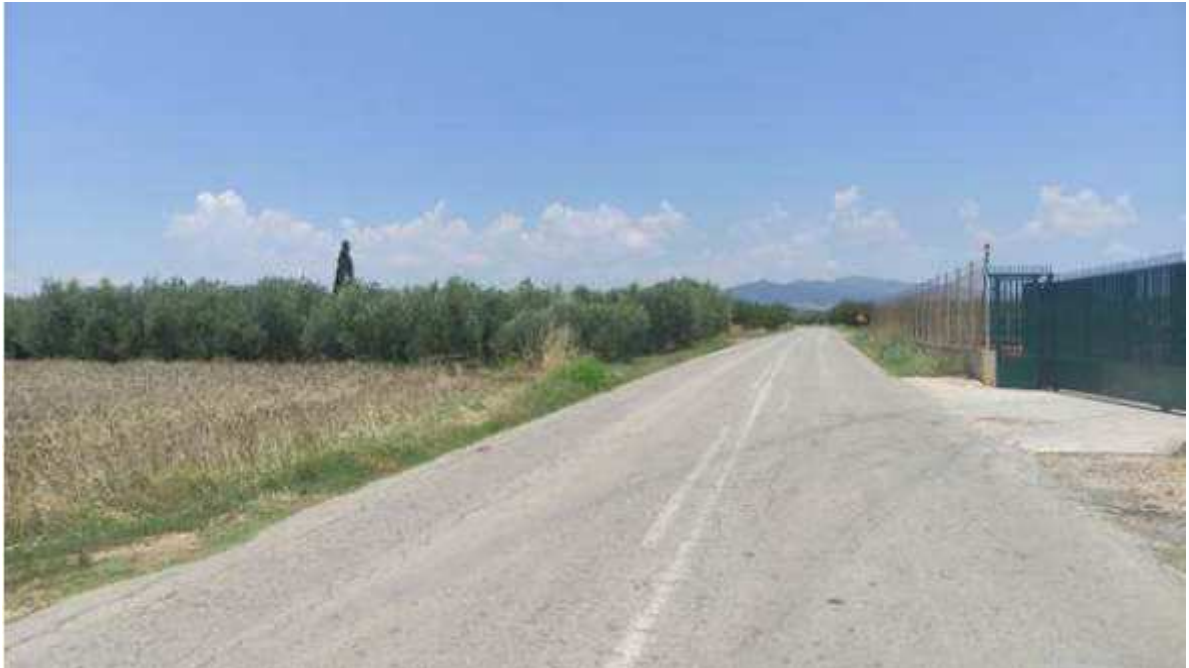
Φωτ. 12 Ρηγμάτωση στην οριογραμμή της οδού.

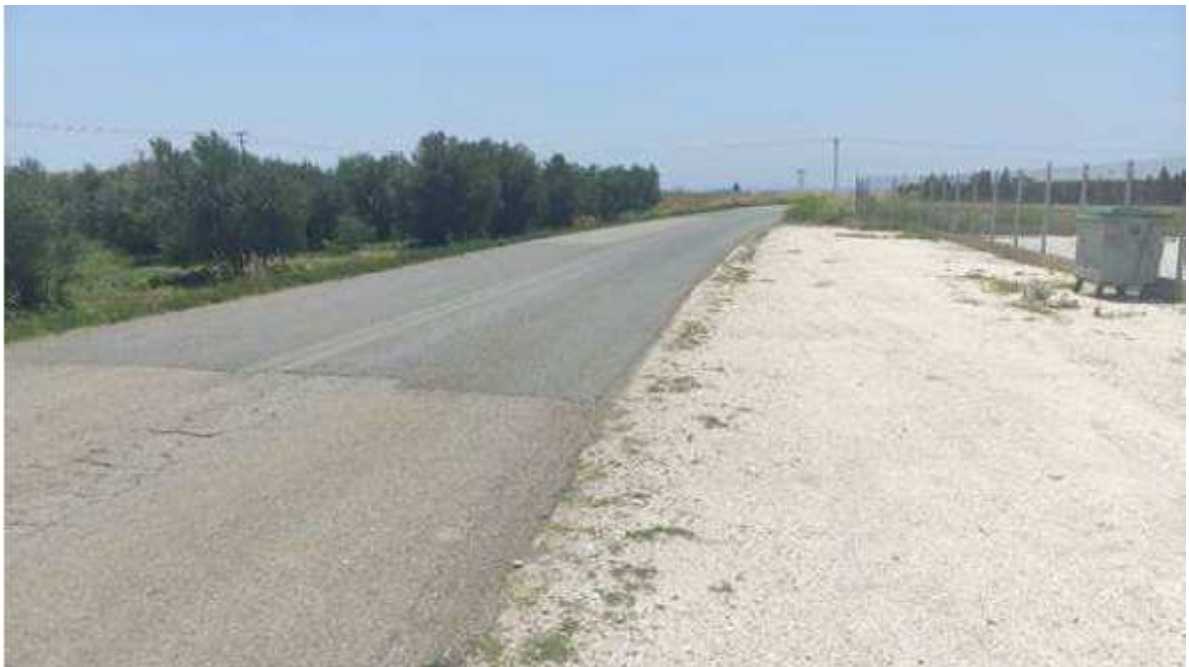
Φωτ. 13 Διάβρωση στην οριογραμμή της οδού.

Τα ερείσματα της οδού είναι πρακτικά ανύπαρκτα, ενώ φερτά υλικά έχουν συσσωρευτεί στις οριογραμμές του οδοστρώματος, με αποτέλεσμα να μην παροχετεύονται επαρκώς τα επιφανειακά ύδατα από την οδό.
