**Έργο: ΑΠΟΚΑΤΑΣΤΑΣΗ ΖΗΜΙΩΝ ΠΑΡΑΛΙΑΚΟΥ
ΤΟΙΧΟΥ ΚΑΙ ΠΡΑΝΟΥΣ ΟΔΟΠΟΙΙΑΣ Ν.
ΗΡΑΚΛΕΙΑΣ**

**Αρ. Μελέτης: 30/2021
Προϋπολογισμός: 2.256.000,00€ (με Φ.Π.Α. 24%)
Χρηματοδότηση: ΙΔΙΟΙ ΠΟΡΟΙ Κ.Α. (30.7324.1006)
CPV: 45246200-5**

ΤΕΧΝΙΚΗ ΠΕΡΙΓΡΑΦΗ

ΝΟΕΜΒΡΙΟΣ 2021

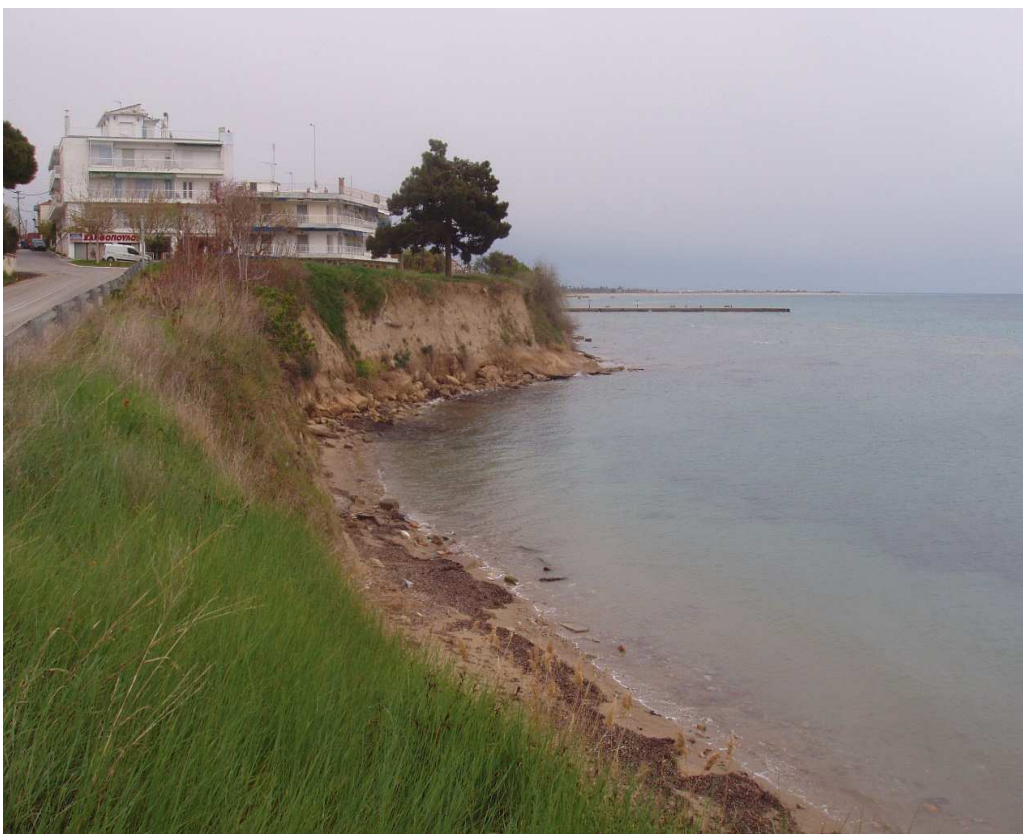
Φωτ. 1 Παραλία βόρεια του οικισμού και παραλιακός δρόμος

Στο βόρειο τμήμα της ακτής, δυτικά του παραλιακού δρόμου, υπάρχει παραλία μήκους περίπου 180μ (Φωτ. 1). Ο παραλιακός δρόμος στο σημείο της παραλίας βρίσκεται σε υψόμετρο από 7,0μ έως 9,5μ. Όπως φαίνεται στις φωτογραφίες (Φωτ. 2) το πρανές στην περιοχή υφίσταται διάβρωση, ενώ λίγο νοτιότερα παρατηρούνται σημαντικές καταστροφές σε σκάλα που συνδέει το επίπεδο του δρόμου με την παραλία (Φωτ. 3).

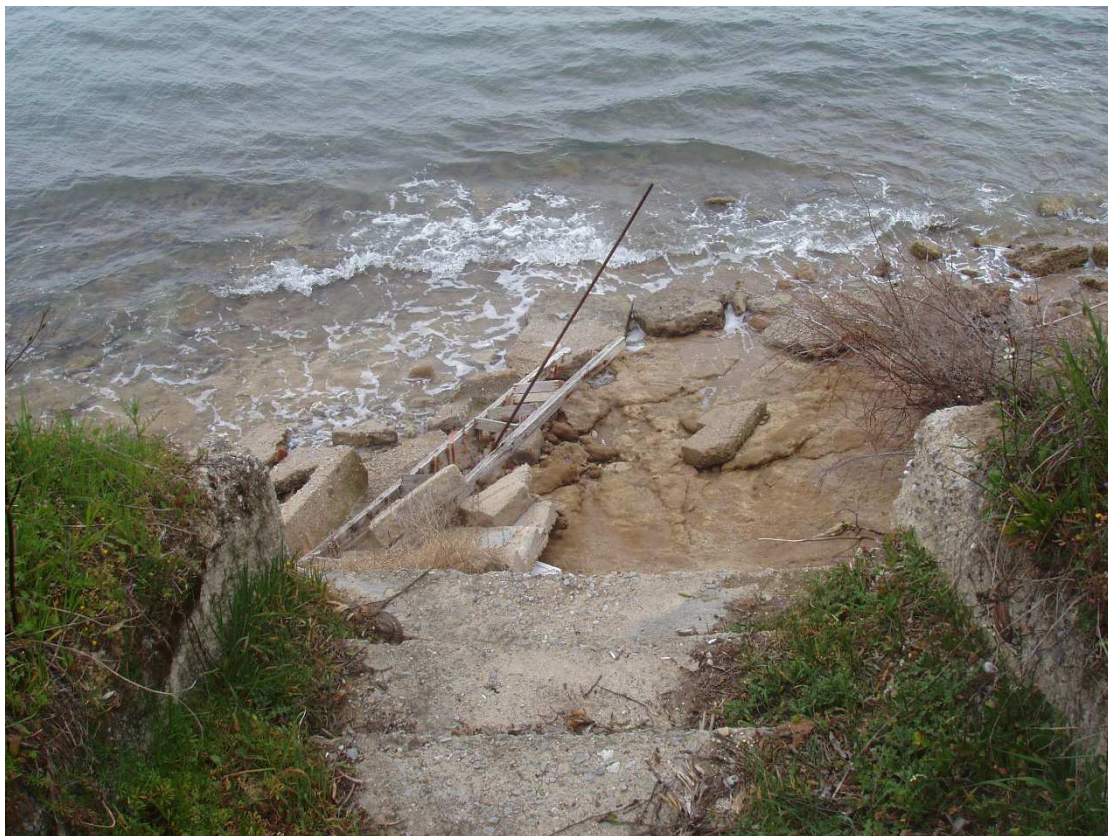
Φωτ. 3 Κατεστραμμένη σκάλα νότια της παραλίας

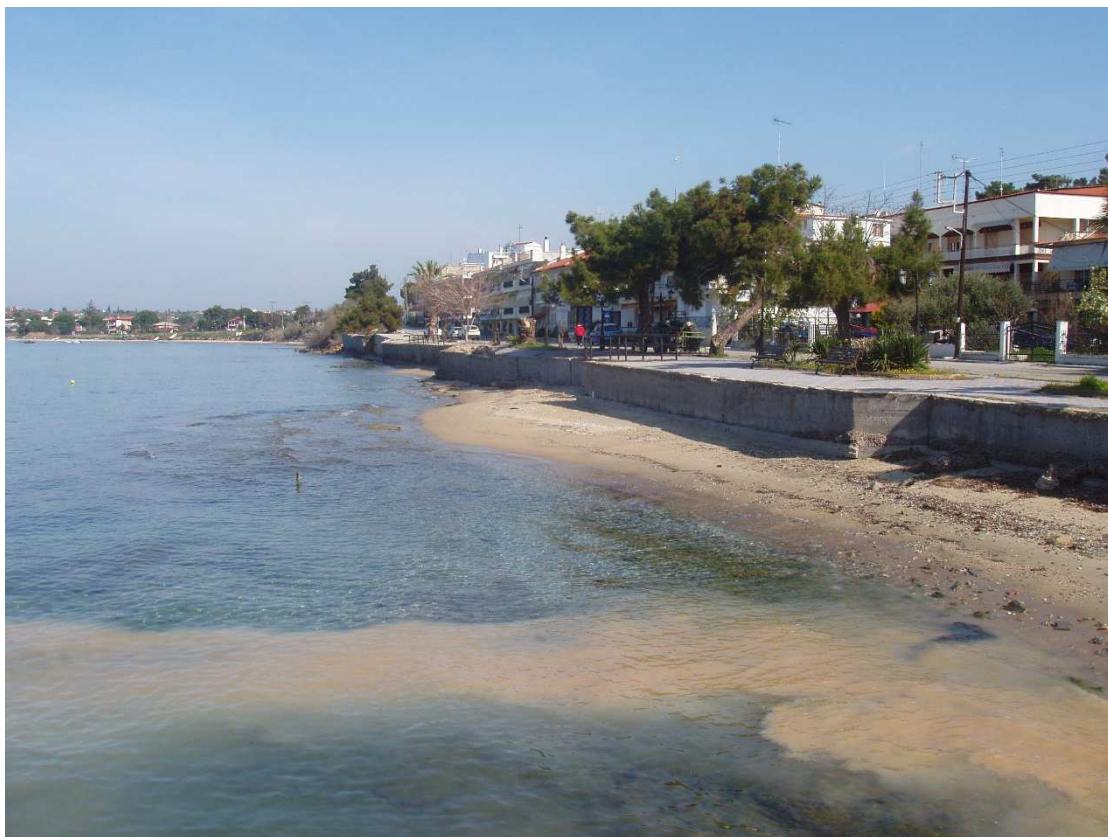
Φωτ. 4 Παραλιακός τοίχος βόρεια του προβλήτα

Νοτιότερα της σκάλας και σε απόσταση 200μ περίπου από τον προβλήτα ξεκινά ο παραλιακός τοίχος από οπλισμένο σκυρόδεμα. Ο τοίχος έχει υποστεί σημαντικές ζημιές σε όλο του το μήκος (Φωτ 4 & 5). Επίσης έχει καταστραφεί και η επίστρωση μεταξύ του παραλιακού τοίχου και του δρόμου που λειτουργούσε ως πεζόδρομος και χώρος αναψυχής. Στα σημεία που η επίστρωση αποτελείται από κυβόλιθους το έδαφος έχει καταρρεύσει (Φωτ. 6), ενώ στο νοτιότερο τμήμα που αποτελείται από σκυρόδεμα έχει υποστεί σημαντική καθίζηση (Φωτ 7). Γενικά, οι φθορές καθιστούν τον πεζόδρομο δυτικά του δρόμου μη προσβάσιμο και επικίνδυνο, με εξαίρεση ένα τμήμα μήκους 20μ περίπου κοντά στον προβλήτα, όπου το υψόμετρο του παραλιακού δρόμου είναι 2μ.

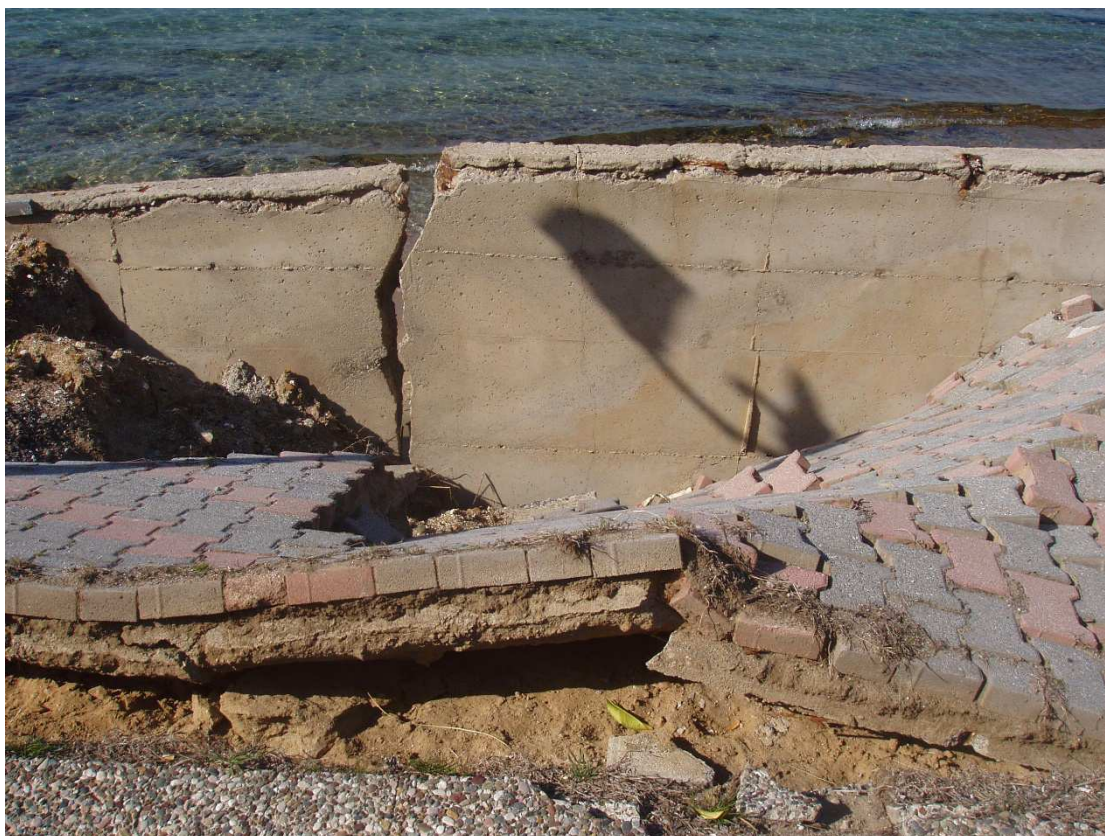
Φωτ. 5 Καταστροφές στον τοίχο βόρεια του προβλήτα

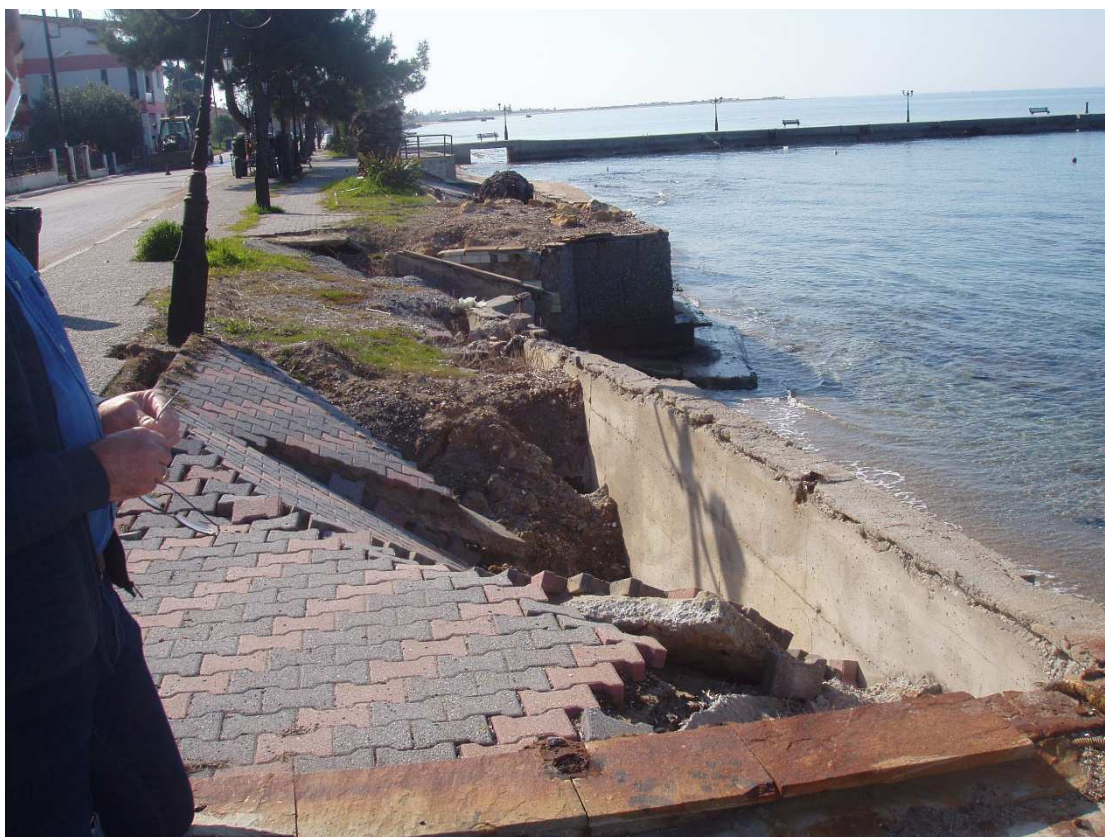
Φωτ. 6 Καταστροφές στον τοίχο και την επίστρωση βόρεια του προβλήτα

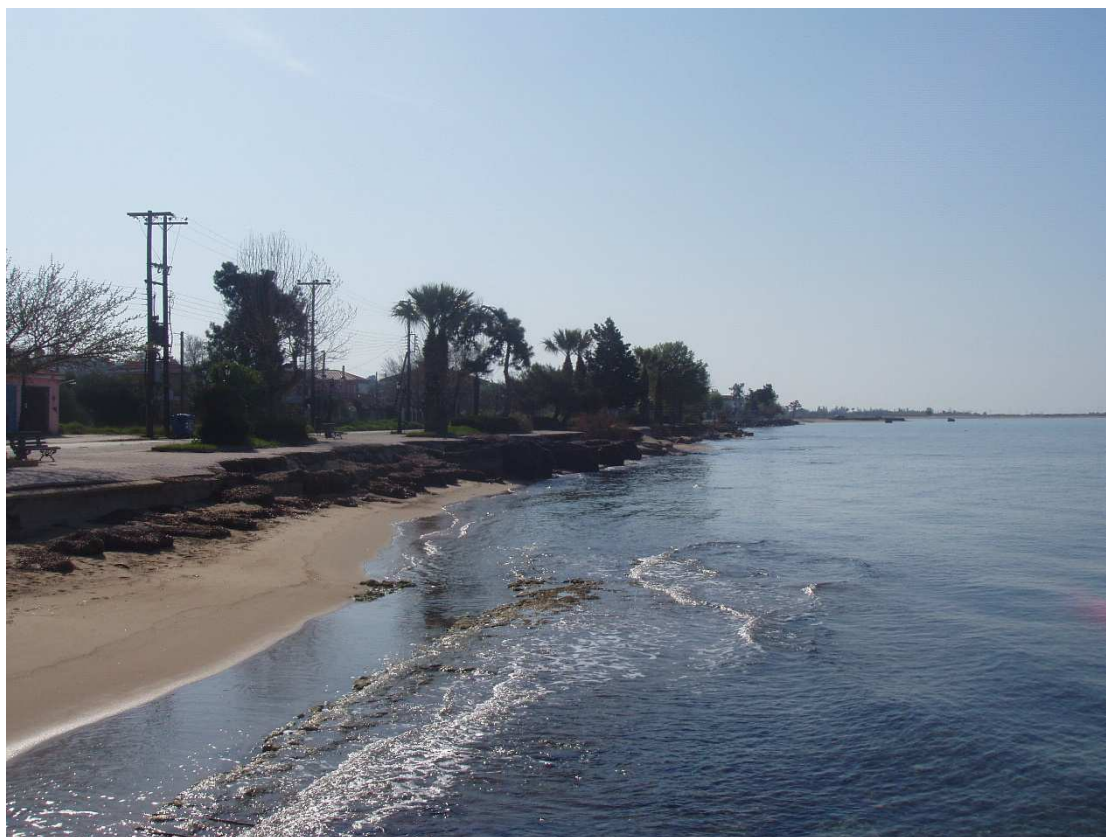
Φωτ. 8 Όψη της ακτής νότια του προβλήτα

Νότια του προβλήτα ο παραλιακός δρόμος βρίσκεται σε υψόμετρο περίπου 1,90μ. Δυτικά του δρόμου και προς τη θάλασσα σε μήκος 240μ εκτείνεται τοίχος από σκυρόδεμα ο οποίος έχει καταστραφεί, ενώ ανάμεσα στο δρόμο και τον τοίχο υπάρχει και πάλι χώρος αναψυχής με επίστρωση από κυβόλιθους. Ο τοίχος και η επίστρωση έχουν υποστεί σημαντικές φθορές που καθιστούν το χώρο μη προσβάσιμο και επικίνδυνο (Φωτ. 8 έως 12).

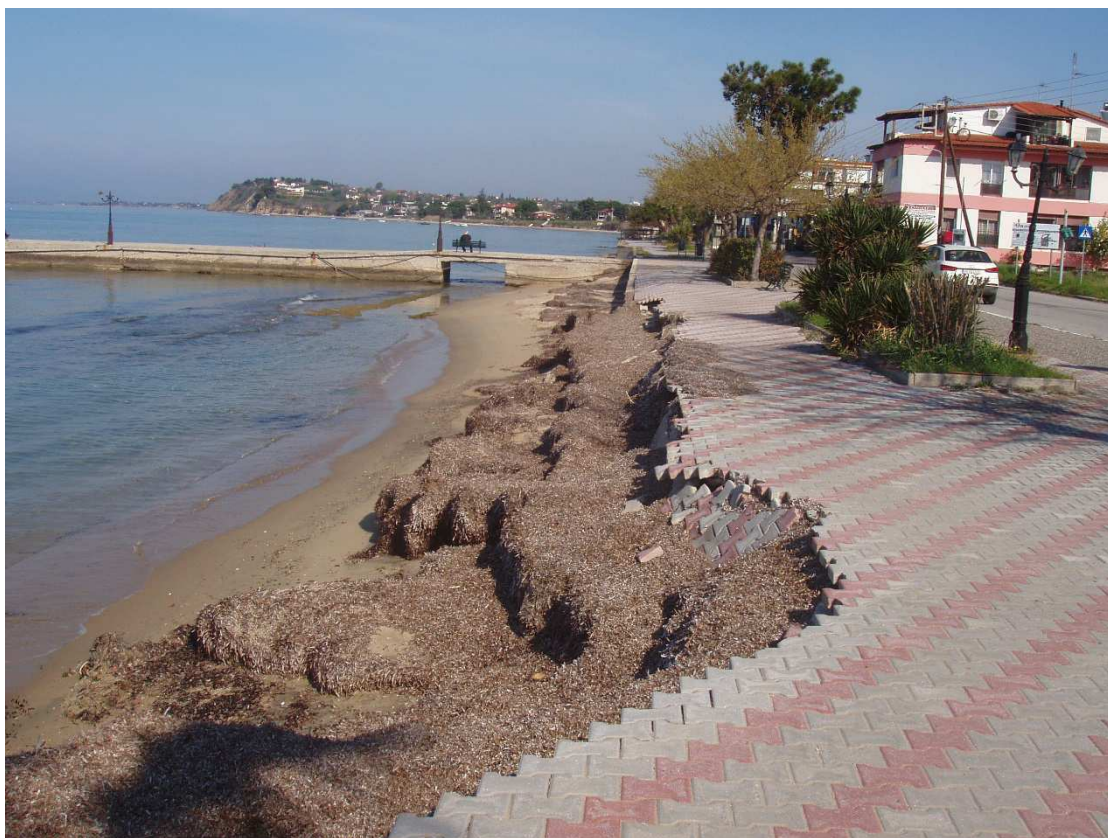
Φωτ. 9 Καταστροφή του τοίχου και του χώρου αναψυχής (όψη προς τα βόρεια)

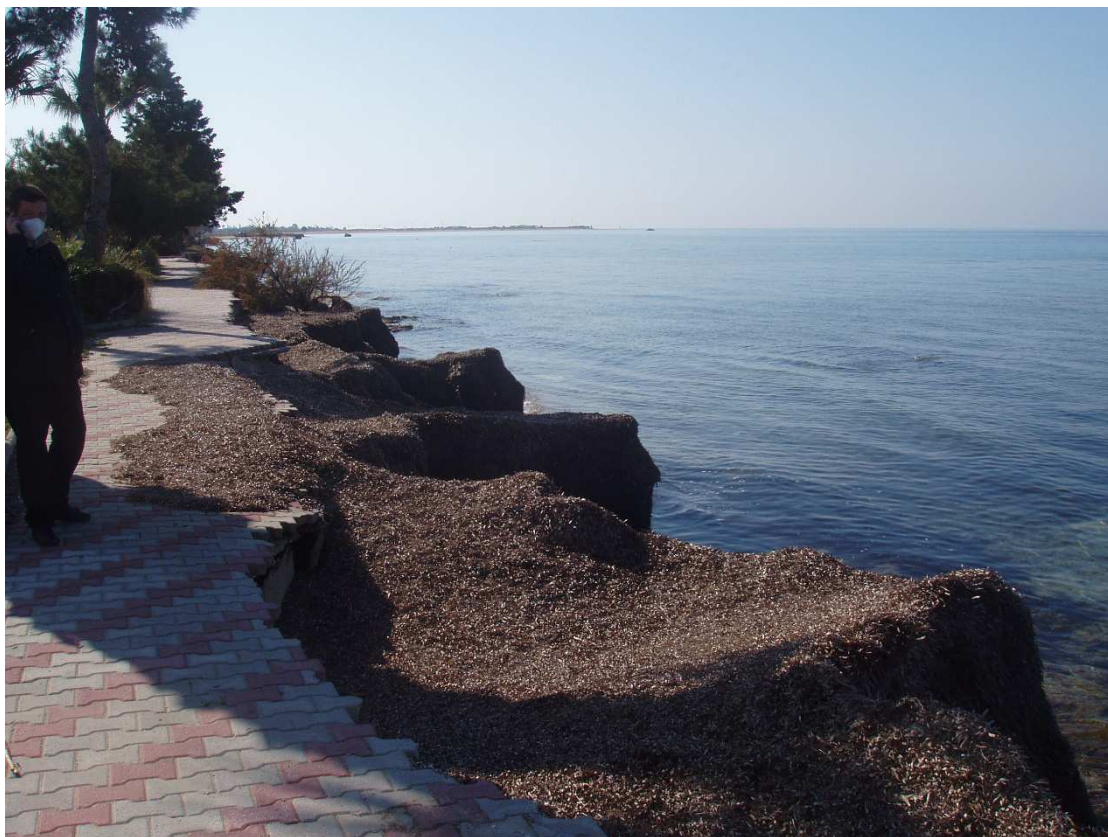
Φωτ. 10 Καταστροφή του τοίχου και του χώρου αναψυχής (όψη προς τα νότια)

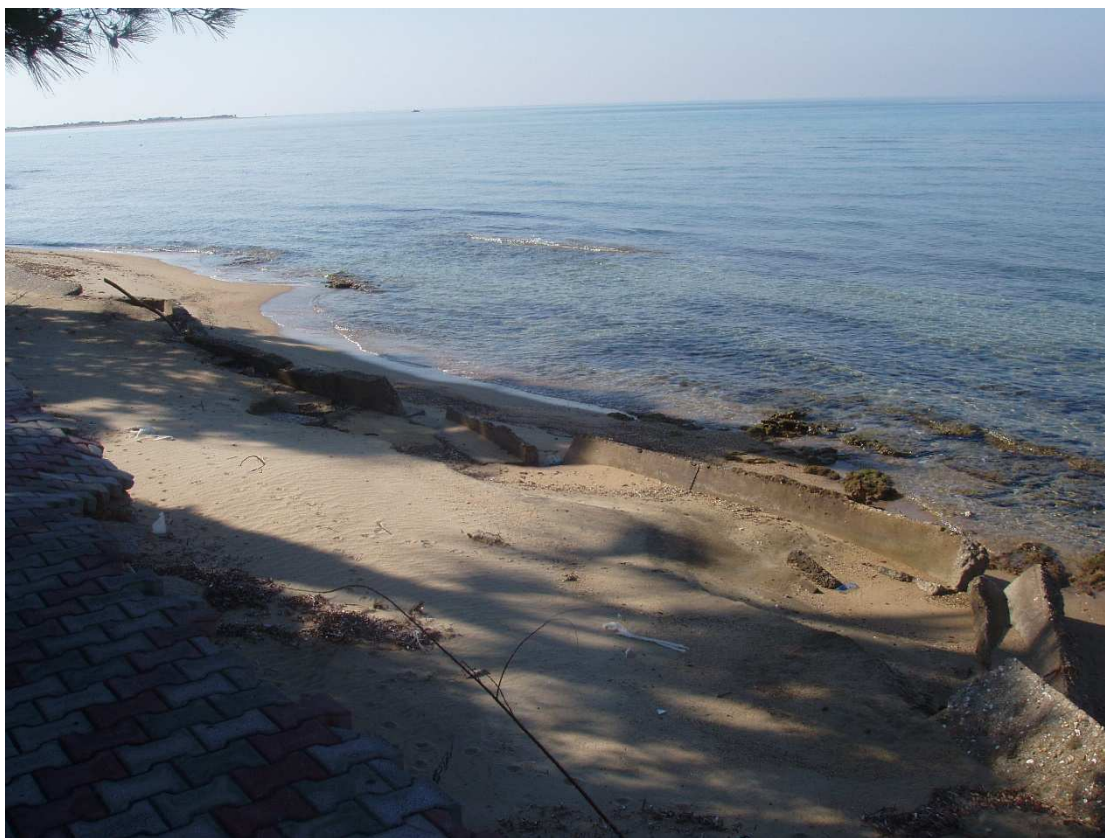
Φωτ. 11 Καταστροφή του τοίχου και του χώρου αναψυχής

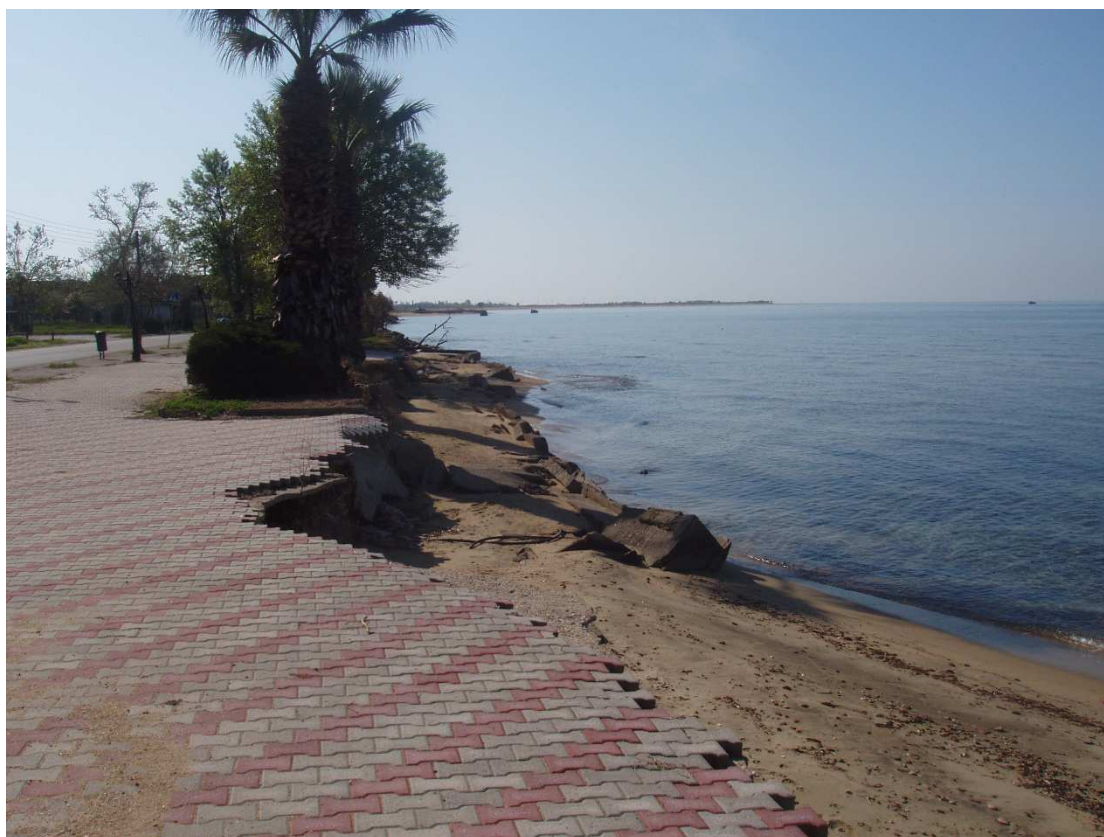
Φωτ. 12 Καταστροφή του τοίχου και του χώρου αναψυχής (04/2021)

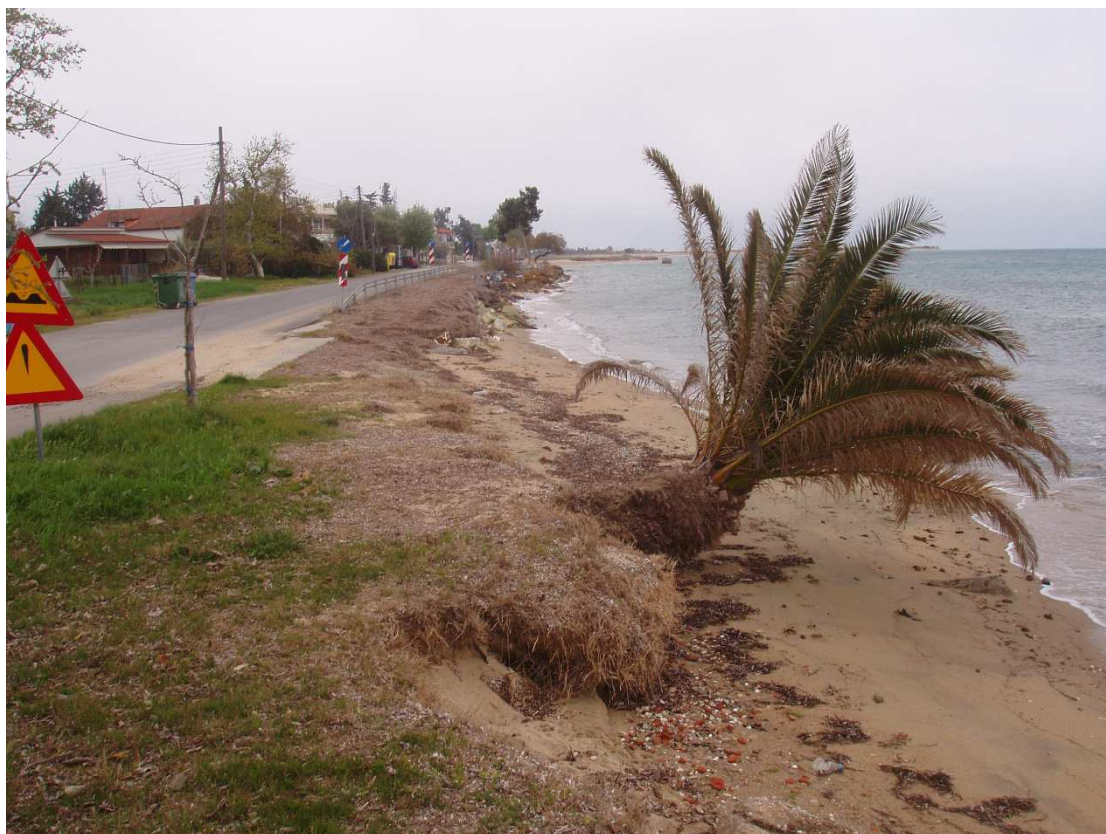
Φωτ. 13 Παραλιακός δρόμος και πρανές

Νοτιότερα και για 240μ περίπου δεν υφίσταται τοίχος κατά μήκος της ακτής. Στο μήκος αυτό ο παραλιακός δρόμος βρίσκεται σε μικρή απόσταση από το πρανές, που έχει υποστεί σημαντική διάβρωση (Φωτ 13) . Στα σημεία όπου ο δρόμος βρίσκεται πολύ κοντά στη θάλασσα έχουν τοποθετηθεί αυτοσχέδια μερικοί φυσικοί ογκόλιθοι με σκοπό την προστασία του (Φωτ 14).
